BEBYGGELSE I OVANÅKERS KOMMUN
Del 1
OVANÅKER OCH VOXNA SOCKNAR
EN INVENTERING FRÅN
GÄSTRIKE - HÄLSINGE HEMBYGDSFÖRBUND

Rapporten över denna inventering framlägges härmed. Fältarbetet har utförts av arkitekt Håkan Dahlberg under 1974-1977.

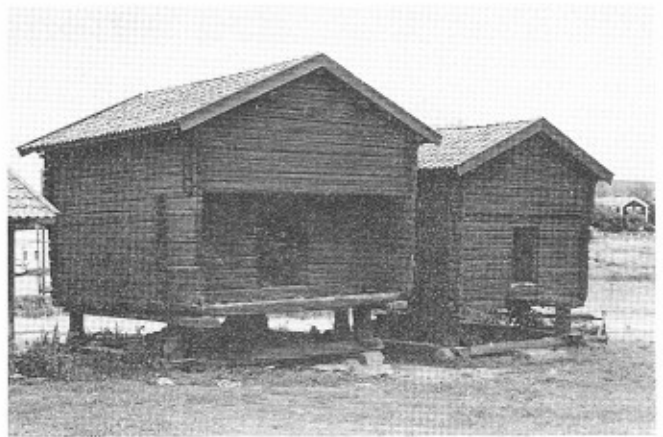
Minst ett men ofta flera härbren hörde alltid till en gård i Hälsingland. De utgör en viktig del i gårdemiljön och bör bevaras i ursprungligt skick och inte byggas om för bostadsändamål.

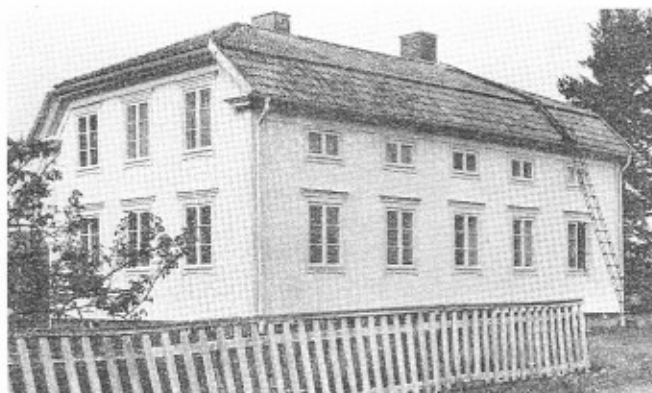
Kyrkbyn 1:7, Norrgårds. Byggnaden har ett brutet tak med valmade gavelspetsar, en takform som är karakteristisk för Voxnadalen.

Kyrkbyn 1:7 , Norrgårds
Det vackra mycket välproportionerade bostadshuset i karakteristiskt voxnadalstil utgör genom sitt läge intill kyrkan en viktig del i kyrkomiljön.

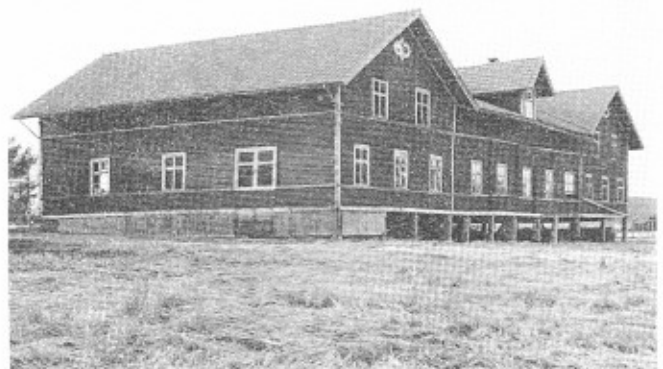
Ladugård på fastigheten Ustanå 6:2, Backa. Denna typ av stora ladugårdar är speciellt vanliga i Voxnadalen.

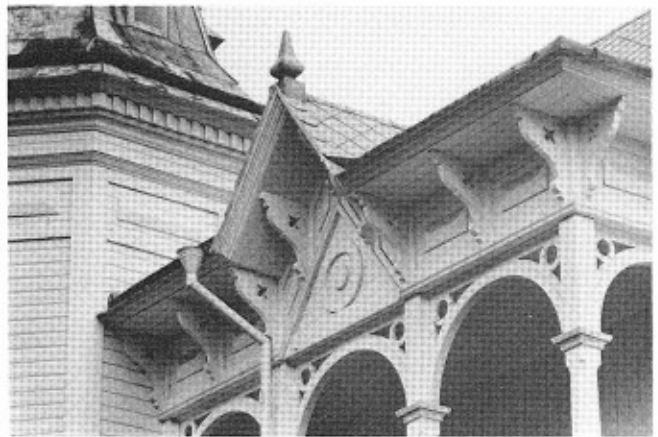
Södra Edsbyn 12:2, Öjevillan är en av de finaste och bäst bevarade av Olof Johanssons byggnader. Bilden visar en del av trapptornet och tvåvåningsverandans övre del. Rikedomen på lövsågade konsoler, hyvlade listverk och tandsnitt är stor.

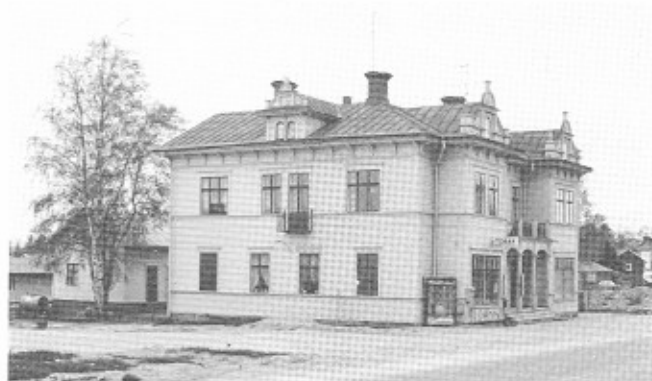
Västra Edsbyn 11:1, Gamla Pappershandeln som ritats av Olof Johansson 1907

Gamla pappershandeln vid Långgatans norra del byggdes 1907 efter ritningar av Olof Johansson. Huset är uppfört i en för sin tid karakteristisk stil med många jugendinspirerade detaljer. Det är ett av de finaste av de mycket få bevarade affärsbyggnaderna av detta slag i länet.

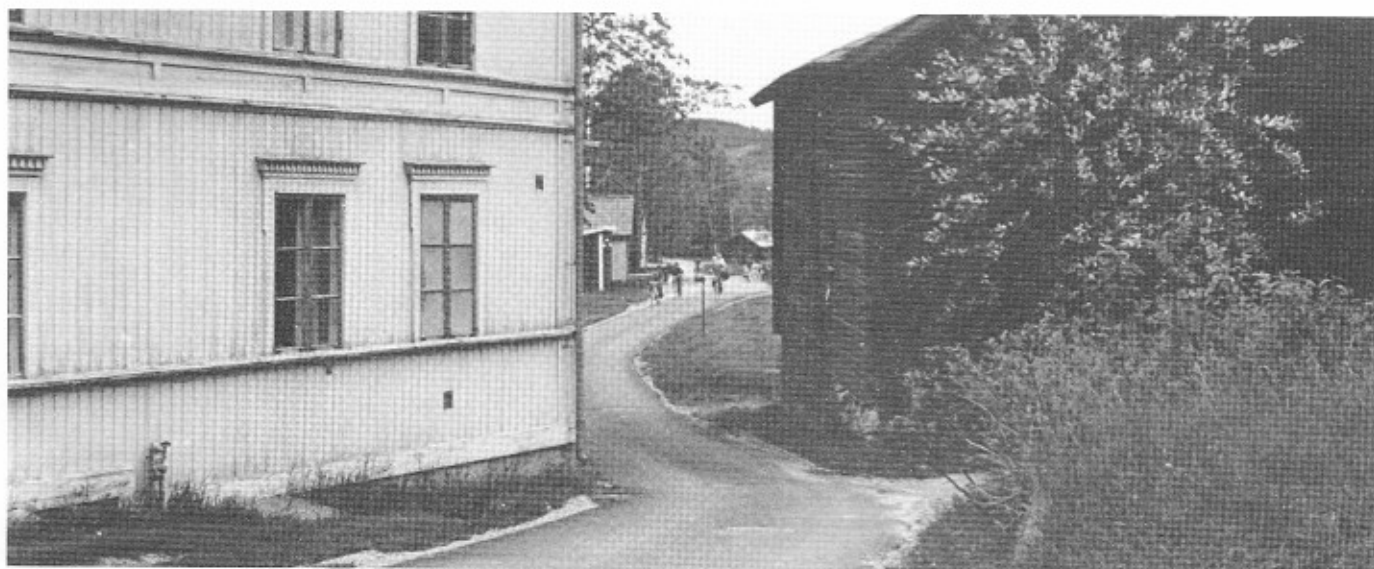
Den slingrande Bygatan är ett viktigt inslag i miljön. Gatan bör bevaras i sin nuvarande utformning och bör inte breddas eller rätas.

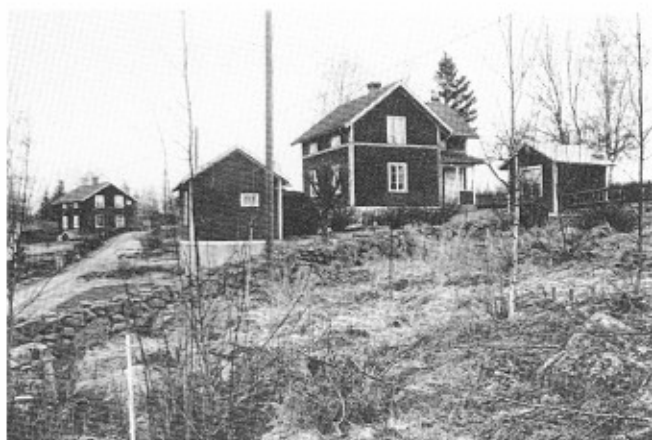
Utanvidsområde i Östanå. Den icke jordägande delen av befolkningen hänvisades till att bygga sina hus på steniga och ofta kuperade marker som var oavvändbara för jordbruket (jämför Borgenområdet).

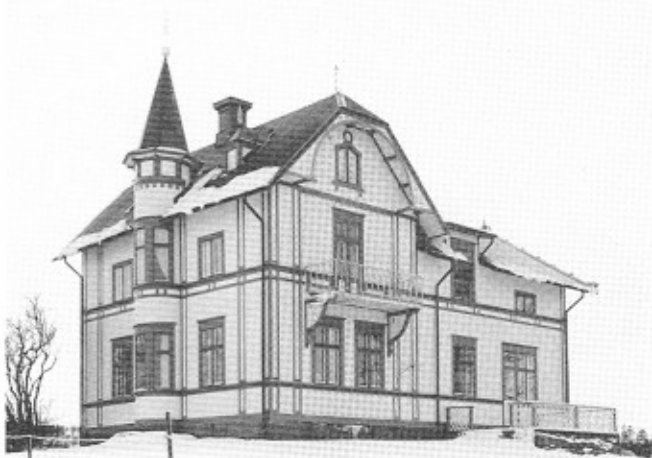
Höjen 3:15, Lillhöjen, bostadshuset från 1905 har ritats av Olov Johansson.

Höjen 3:15, Lillhöjen
Bostadshuset byggdes 1905, ritat av Olov Johansson, bryggshuset och ladugården är från 1910. Gården är en av de enhetligaste och mest välbevarade gårdsanläggningarna från 1900-talets början. Dessutom har den ett mycket vackert och dominerande läge på en höjd i det öppna landskapet.

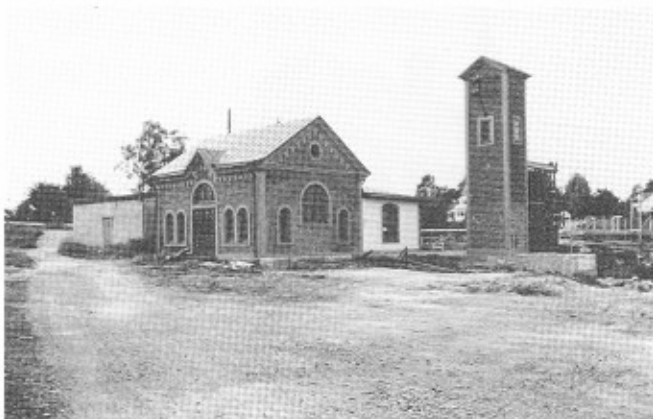
Gamla kraftstationen i Edsbyn ritades av Olof Johansson 1904.

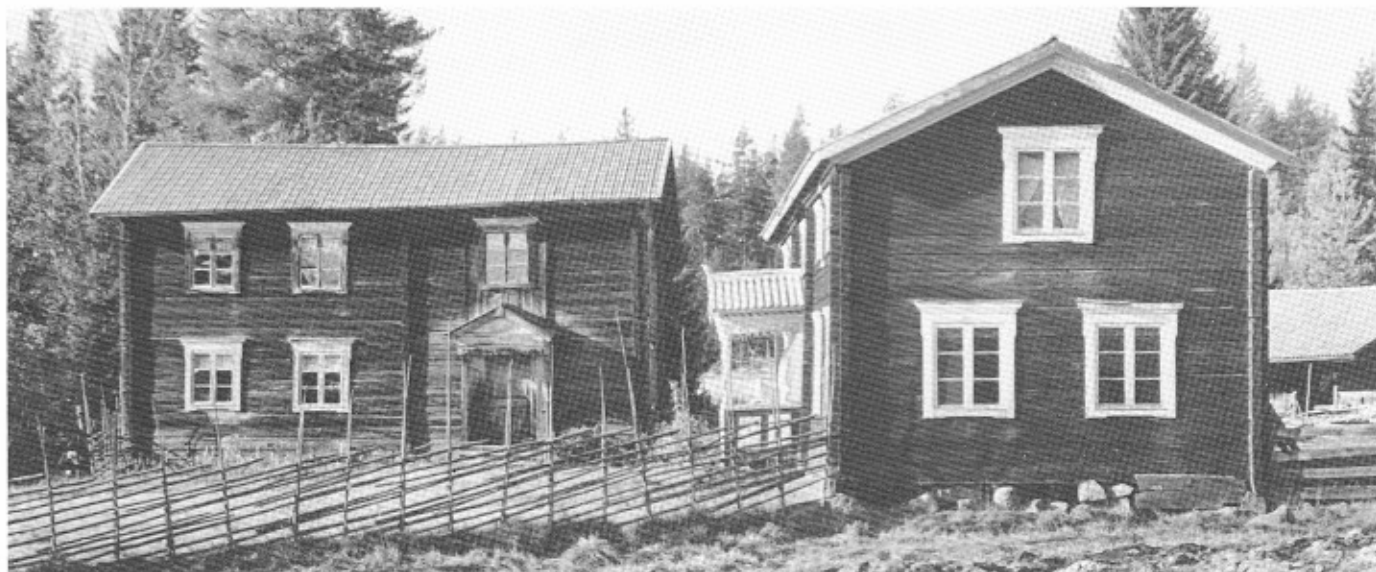
Ämnebo 10:4, Slättagården

Ämnebo 10:4 , Slåttagården
Gården har en enhetlig karaktär genom att alla byggnaderna är målade med Falu rödfärg. De båda bostadshusen har vackra brokqvistar i voxnadalstil, speciellt den på det större bostadshuset, vilken är daterad 1845.

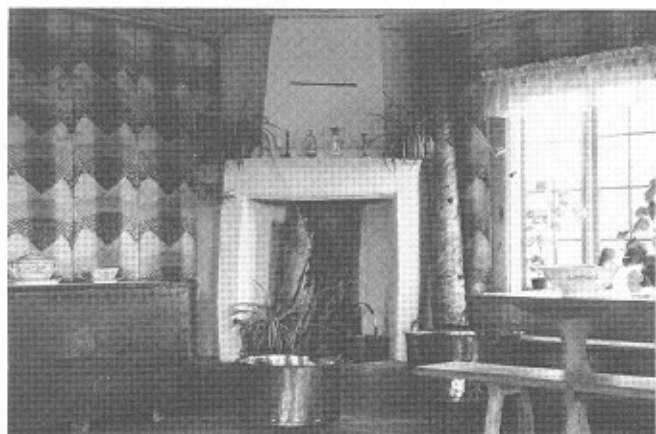
Södra Edsbyn 3:4, Panes. Denna blocktryckta tapet har återfunnits i många fragment i Hälsingland och Medelpad. Detta rum är det enda med en helt bevarad tapet. Mönstret är mycket färgrikt.

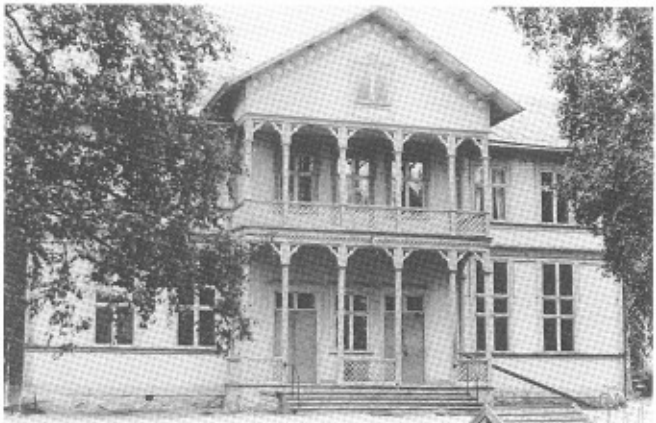
Södra Skolan i Edsbyn ritad av Olof Johansson.

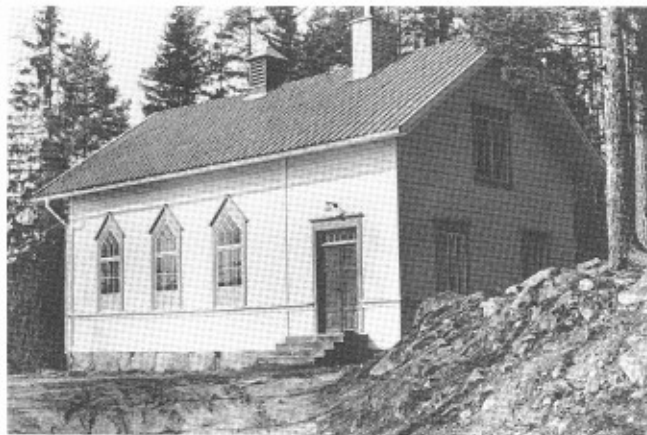
Västra Roteberg 3:5, Elimkapellet. Ett av kommunens bäst bevarade mindre frikyrkokapell.

Ett av de bäst bevarade små kapellen som har byggts ute i byarna där exteriören är helt oförändrad.

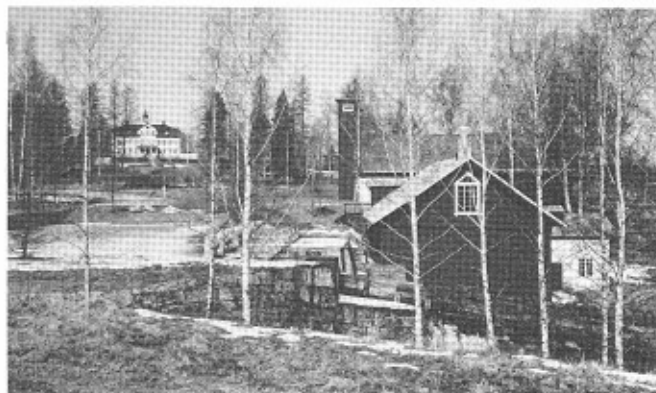
Voxnabruk

Voxnabruks herrgård byggdes 1791 av slaggtegel. Byggnaden har ett mycket dominerande läge på en höjd ovanför brukets centrala del. Miljön är karakteristisk för ett mindre järnbruk och är en av de bäst bevarade i sitt slag i Gävleborgs län.

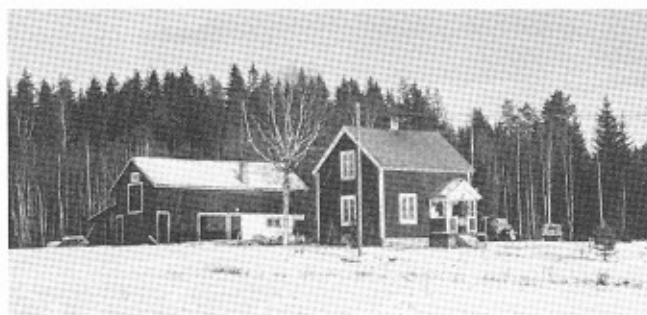
Så kallat "Per-Albin-torp" i Homna egnahemsområde

hemsverksamheten daterar sig från 1904. Avsikten var till att börja med att skapa sysselsättning och en ökad jordbruksproduktion. Under 1930-talet tog egnahemsnämnden på landshövding Lübecks initiativ upp frågan om att anpassa egnahemsbygget till länets lokala byggnadstradition. Byggnadsingenjör Carl Bååth i Bollnäs fick nämndens uppdrag att upprätta typritningar. De flesta egnahemmen byggda efter dessa ritningar har byggts om så att den ursprungliga karaktären har gått förlorad. I Homna finns ett av de större områdena av detta slag i länet med s.k. Per-Albin-torp. Även här har tyvärr ombyggnader kraftigt förändrat husens utseende, men några fastigheter har kvar ursprungliga drag.

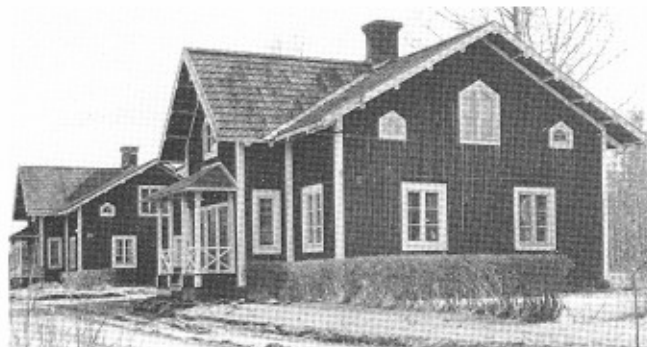
Arbetarbostäderna "Bommen" i Voxnabruk.

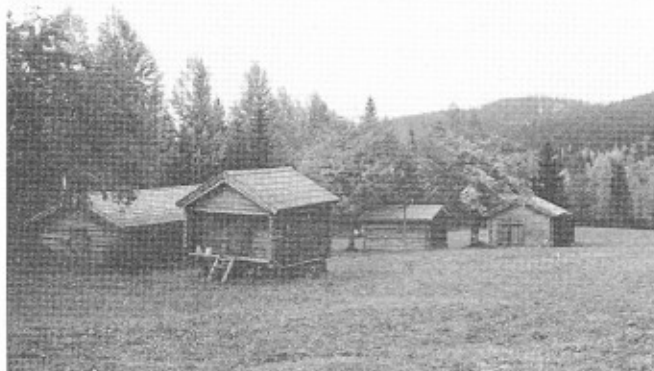
En bild på Torpet fäboddar som är ett bra exempel på hur viktigt det är att marken runt fäbodarna hålls öppen och skyddas från igenbuskning.

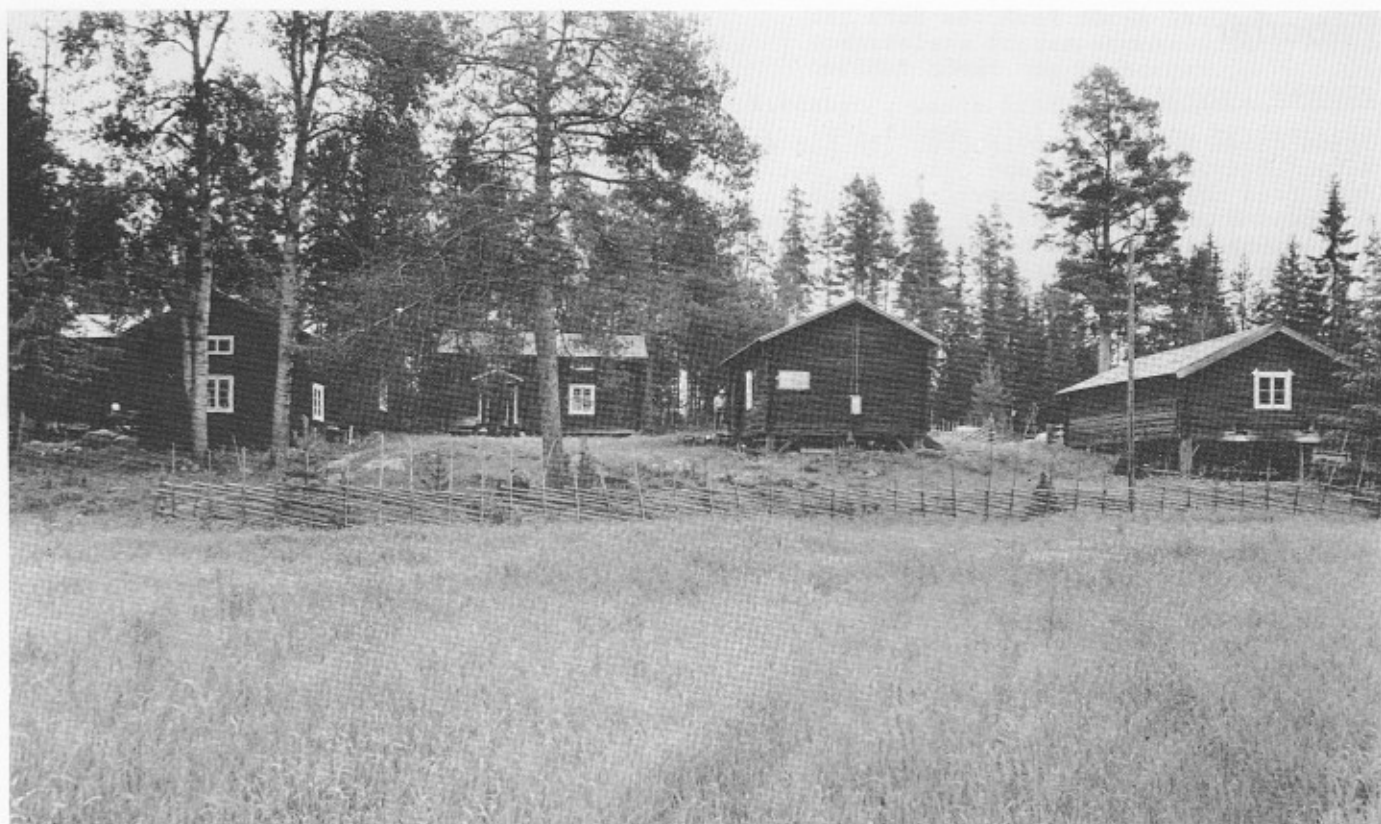
Vängsbo 2:1, Mattesvallen. Ett exempel på en ovanligt stor och välbevarad fäbodvall.
